FIAT UNO CARGO 1.3 - Año 2012 – km. 81.719

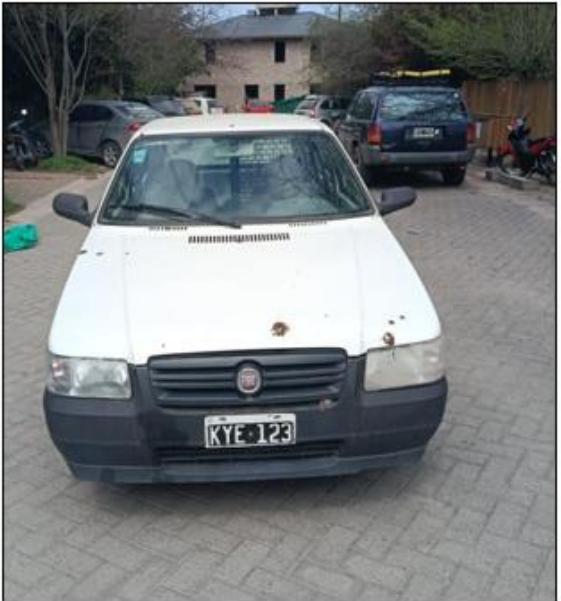
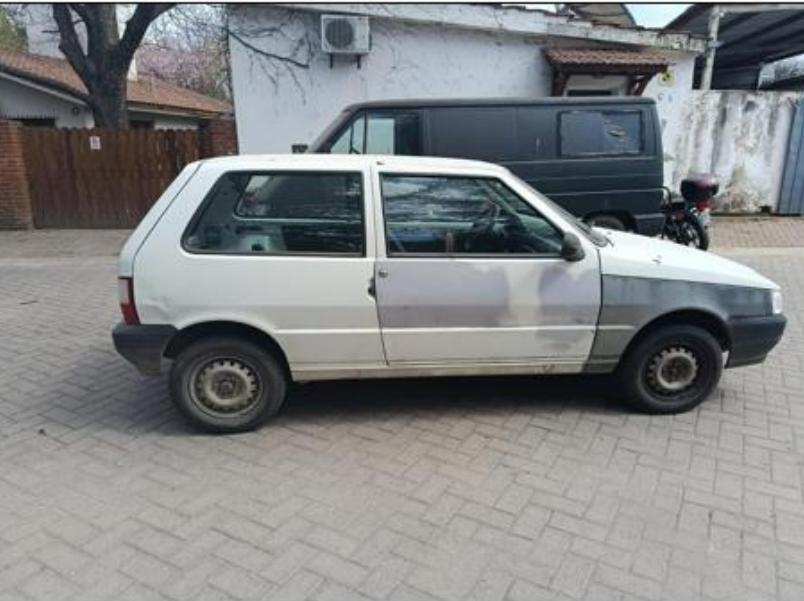
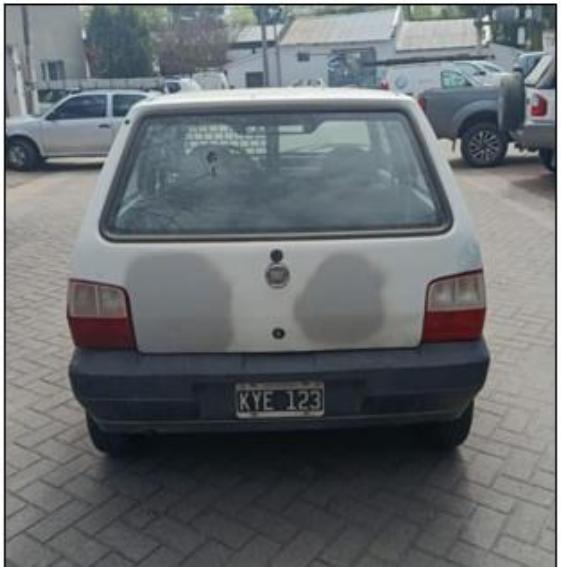
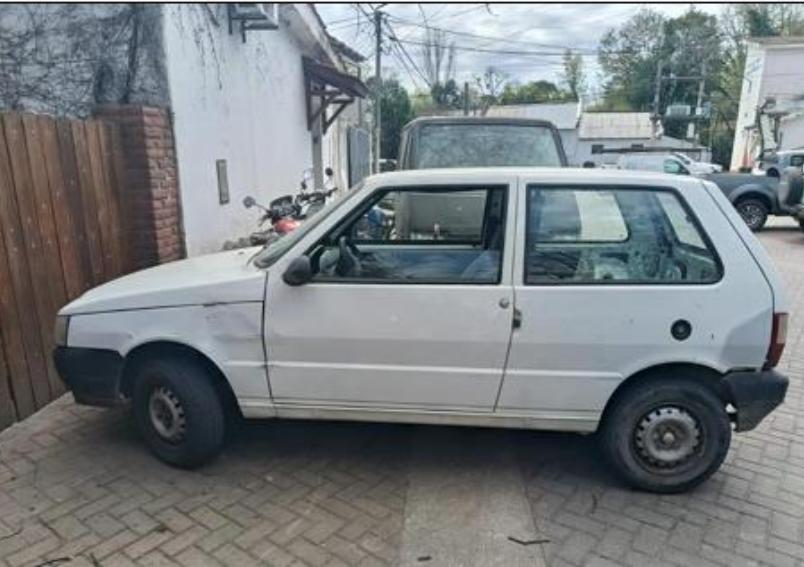
- Motor: EN FUNCIONAMIENTO.
- Transmisión: EN FUNCIONAMIENTO.
- Sistema de frenos: EN FUNCIONAMIENTO.
- Dirección y suspensión: EN FUNCIONAMIENTO. (dirección mecánica).
- Observaciones generales: Cuenta con equipo GNC instalado, sin uso el cual no se utiliza desde el año 2015 (oblea vencida).

- Condición general de la carrocería: Con detalles.
- Pintura: Deteriorada y con reparaciones.
- Estructura (chasis): En buen estado.
- Estado de paragolpes y accesorios externos: Paragolpes trasero y óptica trasera izquierda con detalles.

- Tapizados y asientos: asiento del conductor con tapizado roto / asiento del acompañante en buen estado.
- Tablero e instrumental: EN FUNCIONAMIENTO.
- Aire acondicionado/calefacción: EN FUNCIONAMIENTO (falta mantenimiento).
- Otros accesorios:

- Delanteros: En buen estado (pocos kilómetros).
- Traseros: En buen estado (pocos kilómetros).
- Observaciones: cuenta con 4 cubiertas MaxiSport 175/70/R13.

El vehículo se encuentra actualmente en condición operativa y no presenta inconvenientes en su encendido ni en su funcionamiento habitual.

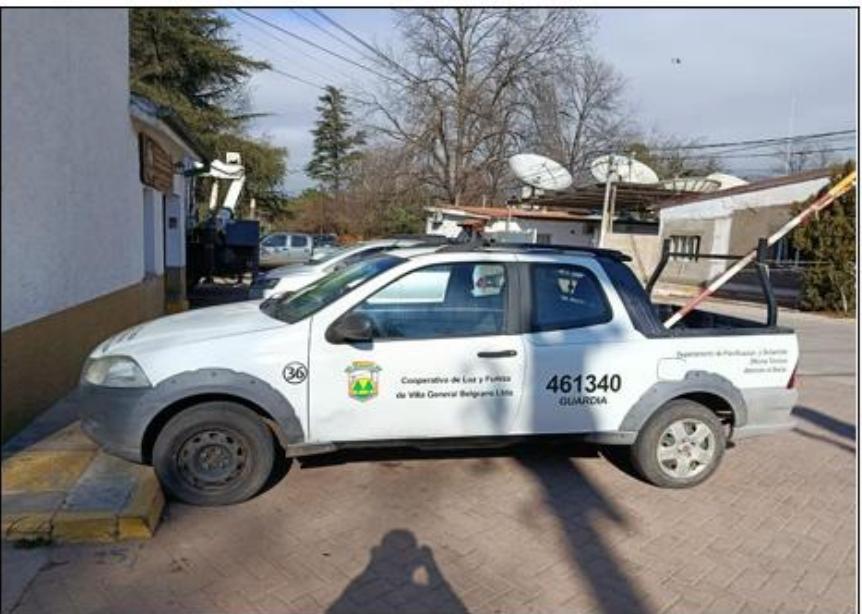
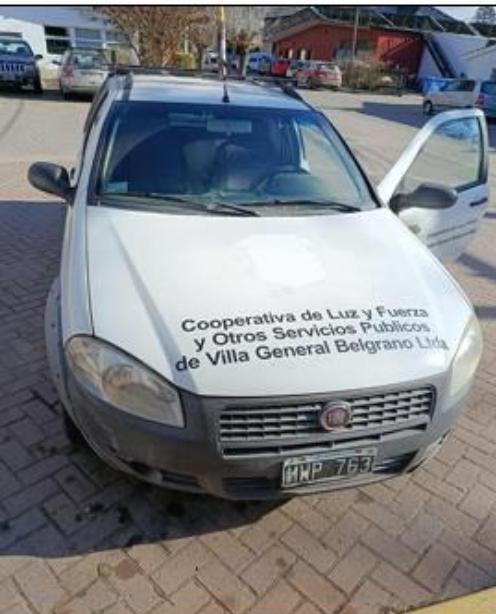
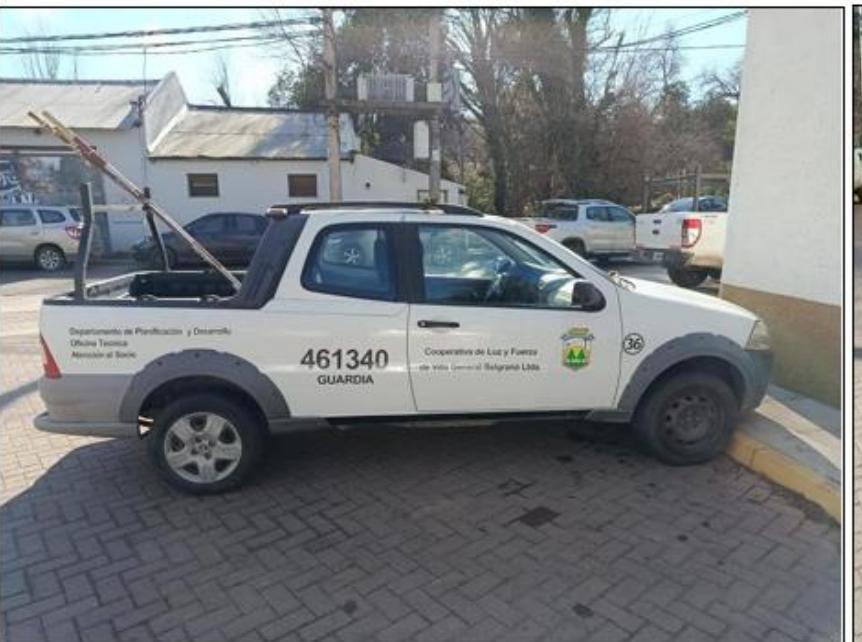
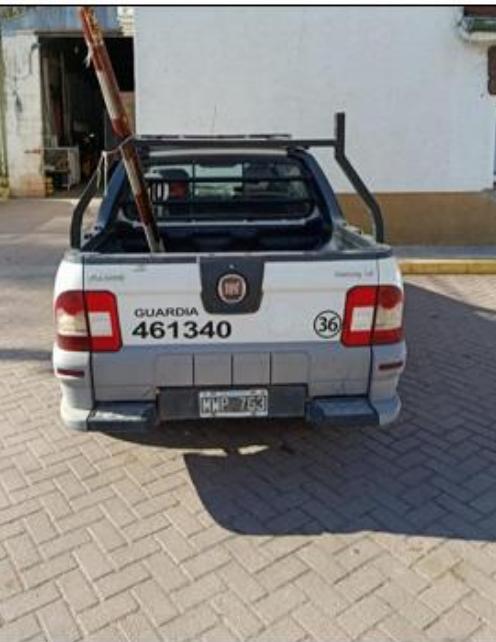
FIAT STRADA WORKING 1.4 - Año 2013 – km. 134.540

- Motor: EN FUNCIONAMIENTO.
- Transmisión: EN FUNCIONAMIENTO.
- Sistema de frenos: EN FUNCIONAMIENTO.
- Dirección y suspensión: EN FUNCIONAMIENTO (dirección hidráulica).

- Condición general de la carrocería: Con detalles.
- Pintura: Deteriorada.
- Estructura (chasis): En buen estado.
- Estado de paragolpes y accesorios externos: Paragolpes con toques de estacionamiento y ópticas opacas.

- Tapizados y asientos: asiento del conductor con tapizado roto / asiento del acompañante en buen estado / asiento trasero en buen estado (con fundas de tela).
- Tablero e instrumental: EN FUNCIONAMIENTO.
- Aire acondicionado/calefacción: EN FUNCIONAMIENTO (falta mantenimiento).

- Delanteros: En buen estado (pocos kilómetros).
- Traseros: En buen estado (pocos kilómetros).
- Observaciones: cuenta con 4 cubiertas Pirelli 175/70/R14.

El vehículo se encuentra actualmente en condición operativa y no presenta inconvenientes en su encendido ni en su funcionamiento habitual.

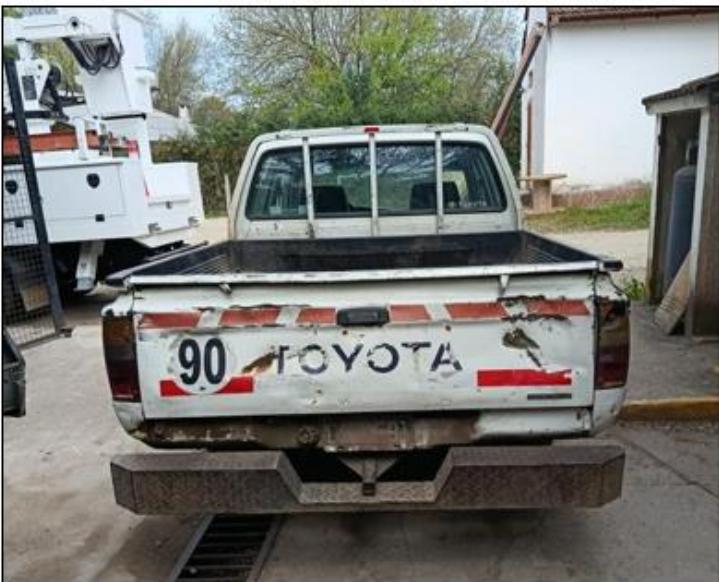
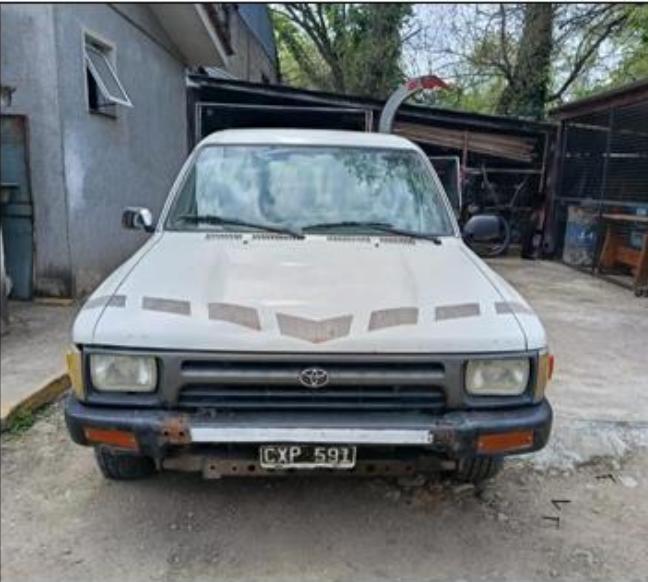
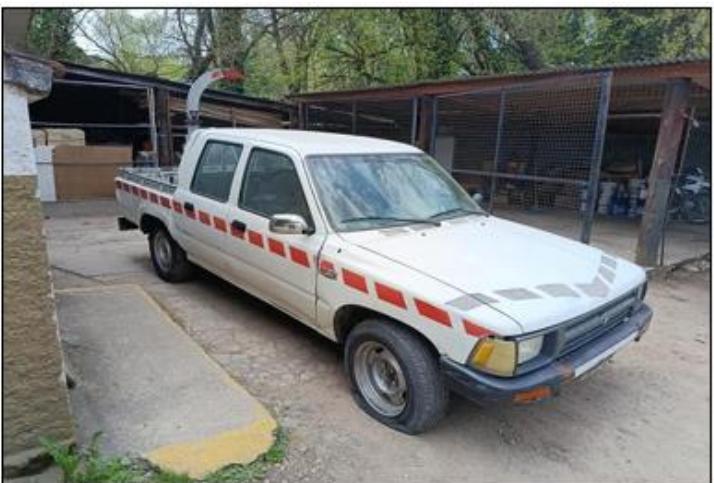
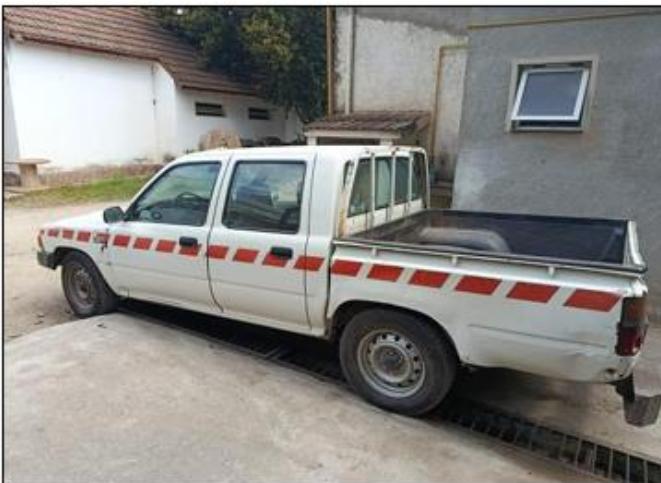
TOYOTA HILUX 2.8 D/C 4x2 D STD. - Año 1999 – km: S/D

- Motor: EN FUNCIONAMIENTO.
- Transmisión: EN FUNCIONAMIENTO.
- Sistema de frenos: EN FUNCIONAMIENTO.
- Dirección y suspensión: EN FUNCIONAMIENTO.
- Observaciones generales: Considerando la antigüedad y el tiempo de uso, resulta necesario realizar una revisión integral acompañada del mantenimiento correspondiente.

- Condición general de la carrocería: Deterioro avanzado y partes oxidadas.
- Pintura: Deteriorada con múltiples rayaduras visibles y sectores con signos de corrosión (óxido) en la superficie.
- Estructura (chasis): Desgaste estructural asociado al tiempo de servicio.
- Estado de paragolpes y accesorios externos: Deterioro asociado al tiempo de servicio.

- Tapizados y asientos: asiento delantero con tapizado roto / asiento trasero en buen estado (con fundas de tela).
- Tablero e instrumental: EN FUNCIONAMIENTO.
- Aire acondicionado/calefacción: Solo cuenta con calefacción (falta mantenimiento).

- Delanteros: En buen estado (pocos kilómetros).
- Traseros: En buen estado (pocos kilómetros).
- Observaciones: cuenta con 4 cubiertas Fate 205/70/R15.

Se encuentra en condición operativa y es utilizado esporádicamente por personal de redes. No presenta inconvenientes en su encendido ni en su funcionamiento habitual. Sin embargo, resulta necesario realizar una revisión integral y aplicar las tareas de mantenimiento correspondientes.

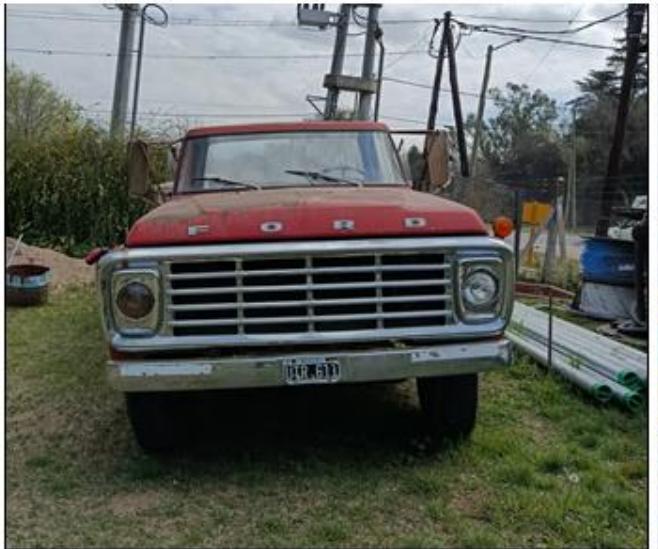
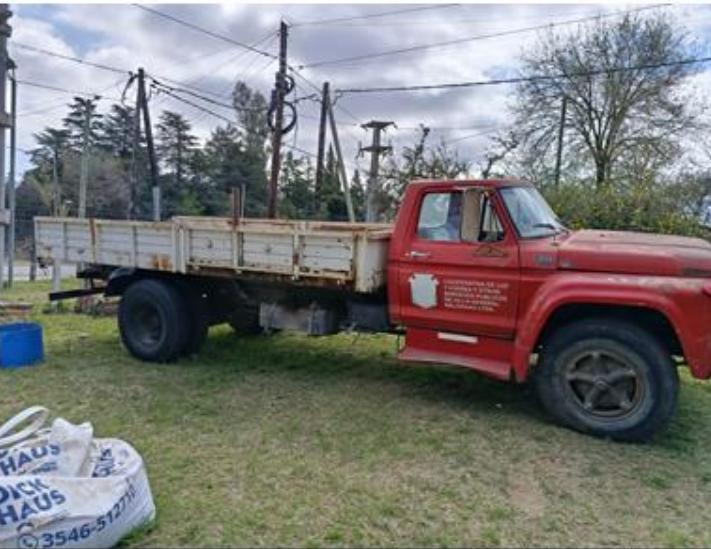
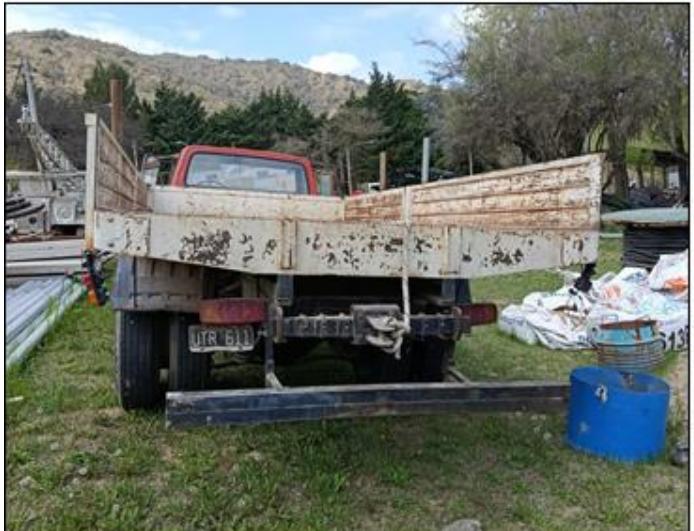
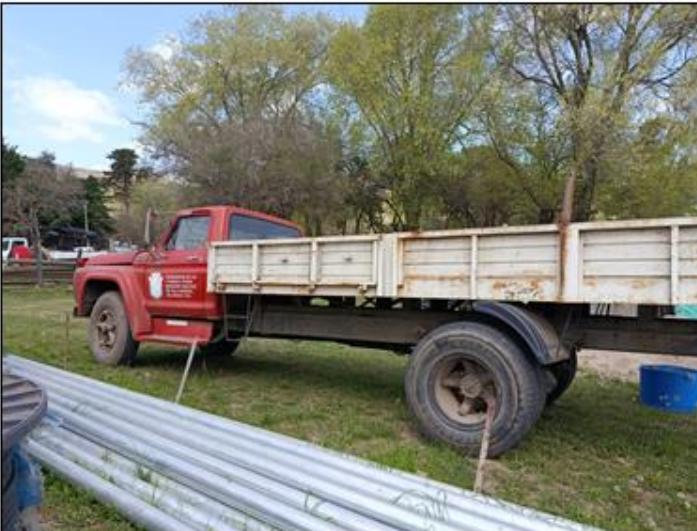
FORD C-F-7000. - Año 1977 – km: S/D

- Motor: EN FUNCIONAMIENTO.
- Transmisión: EN FUNCIONAMIENTO.
- Sistema de frenos: Presenta una merma en su efectividad debido al transcurso del tiempo, por lo que resulta indispensable efectuar el mantenimiento correspondiente.
- Dirección y suspensión: EN FUNCIONAMIENTO.
- Observaciones generales: Considerando la antigüedad y el tiempo de uso, resulta necesario realizar una revisión integral acompañada del mantenimiento correspondiente.

- Condición general de la carrocería: Deterioro avanzado y partes oxidadas.
- Pintura: Deteriorada con múltiples rayaduras visibles y sectores con signos de corrosión (óxido) en la superficie.
- Estructura (chasis): Desgaste estructural asociado al tiempo de servicio.
- Estado de paragolpes y accesorios externos: Deterioro asociado al tiempo de servicio.

- Tapizados y asientos: asiento delantero con tapizado roto.
- Tablero e instrumental: EN FUNCIONAMIENTO.
- Aire acondicionado/calefacción: S/D.

- Delanteros: En buen estado (medio uso).
- Traseros: En buen estado (nuevos).
- Observaciones: cuenta con 4 cubiertas traseras Firestone 10.00-20 y 2 cubiertas delanteras Pirelli 10.00-20.

El vehículo actualmente no se encuentra en uso operativo; únicamente se enciende de manera periódica para conservar la batería, sin presentar inconvenientes en el arranque. No obstante, se considera necesario realizar una revisión integral y ejecutar las tareas de mantenimiento pertinentes para garantizar su correcto funcionamiento.

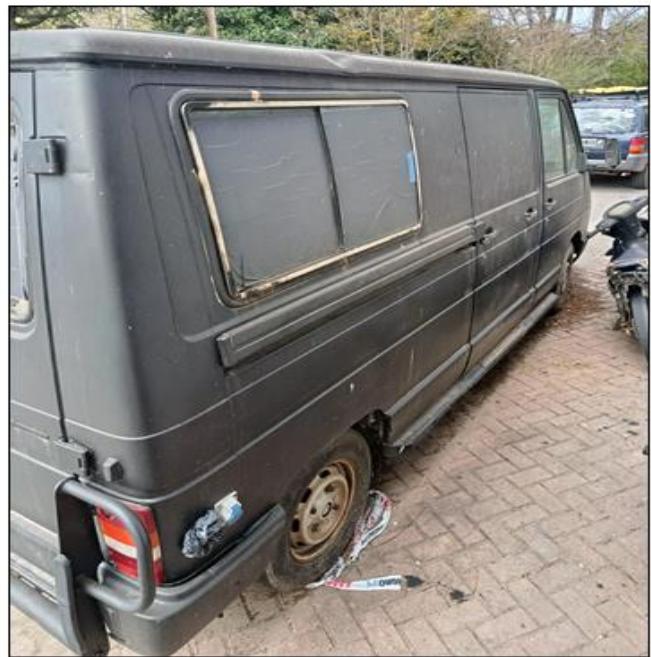
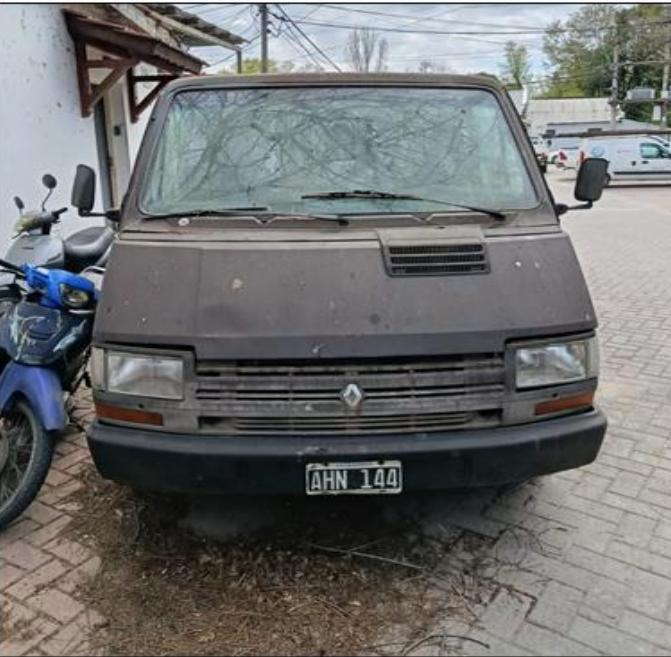
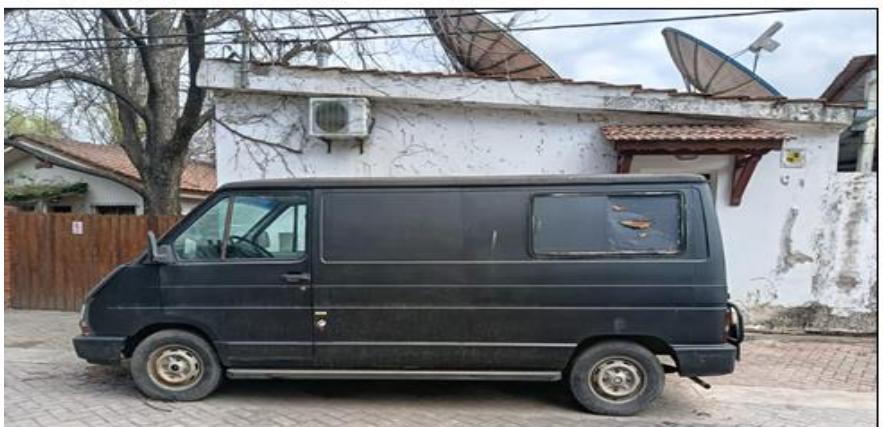
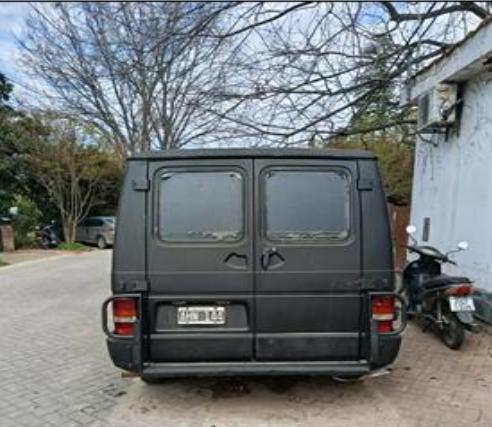
RENAULT TRAFIC - Año 1995 – km: S/D

- Motor: Actualmente el motor no arranca, ya que la unidad permanece fuera de uso desde hace tiempo.
- Transmisión: no se pudo verificar.
- Sistema de frenos: no se pudo verificar.
- Dirección y suspensión: no se pudo verificar.
- Observaciones generales: Considerando la antigüedad y el tiempo de uso, resulta necesario realizar una revisión integral acompañada del mantenimiento correspondiente.

- Condición general de la carrocería: en buen estado de conservación
- Pintura: Deteriorada con múltiples rayaduras visibles.
- Estructura (chasis): Desgaste estructural asociado al tiempo de servicio.
- Estado de paragolpes y accesorios externos: Deterioro asociado al tiempo de servicio.

- Tapizados y asientos: asiento del conductor con tapizado roto / asiento del acompañante con tapizado roto.
- Tablero e instrumental: no se pudo comprobar el funcionamiento.
- Aire acondicionado/calefacción: no se pudo comprobar el funcionamiento.

- Delanteros: En buen estado (poco uso).
- Traseros: En buen estado (poco uso).
- Observaciones: cuenta con 4 cubiertas Michelin Radial 185 R15

- El vehículo actualmente no se encuentra en uso operativo. No obstante, debido a que cuenta con más de 25 años de servicio, se considera necesario realizar una revisión integral y ejecutar las tareas de mantenimiento pertinentes para garantizar su correcto funcionamiento.

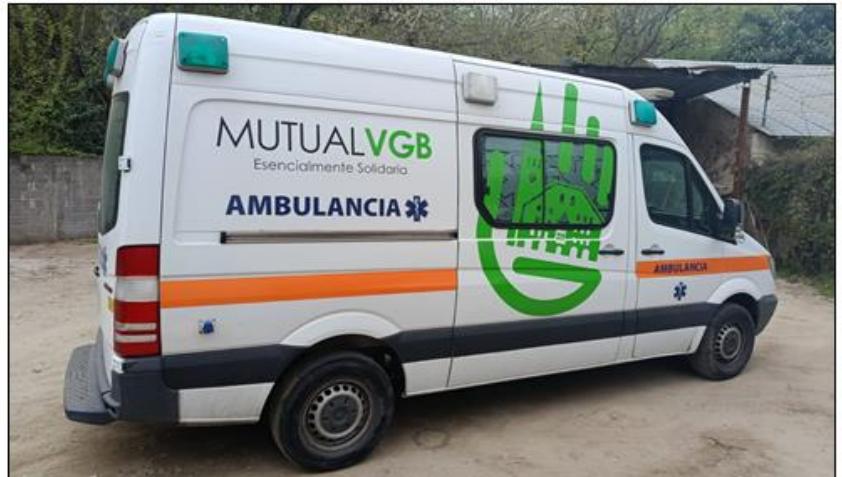
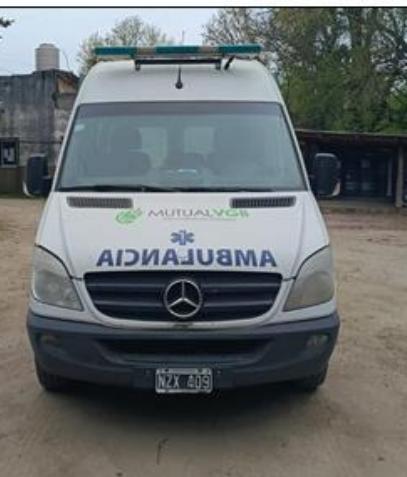
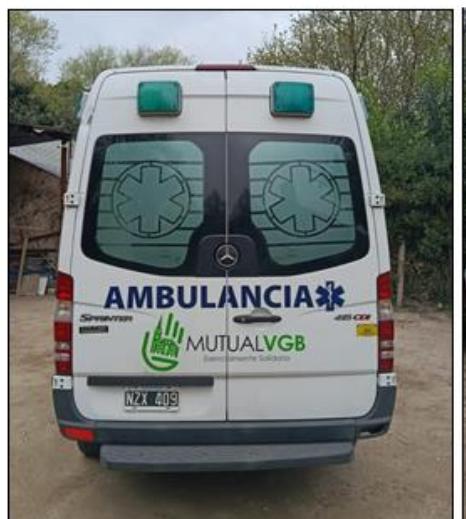
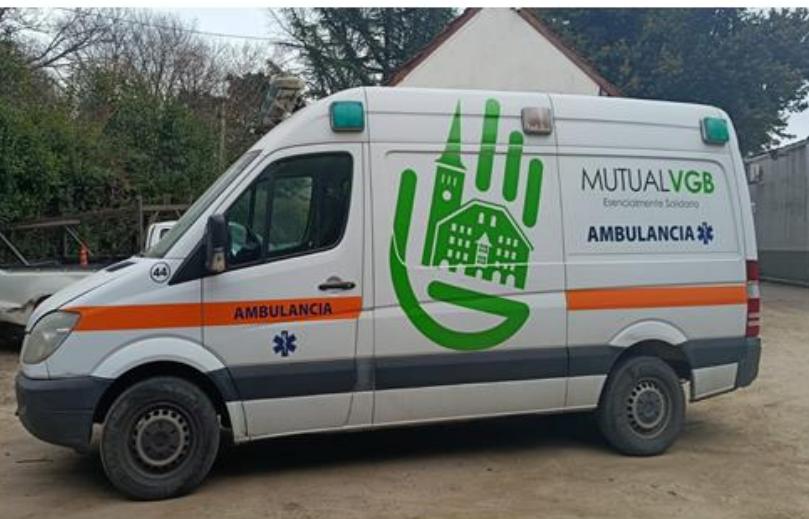
MERCEDES BENZ SPRINTER 415 CDI- Año 2014 – km. 221.998

- Motor: EN FUNCIONAMIENTO.
- Transmisión: EN FUNCIONAMIENTO.
- Sistema de frenos: EN FUNCIONAMIENTO.
- Dirección y suspensión: Requiere reparación de bomba de dirección.

- Condición general de la carrocería: En buen estado.
- Pintura: En buen estado.
- Estructura (chasis): En buen estado.
- Estado de paragolpes y accesorios externos: Sin detalles.

- Tapizados y asientos: asiento del conductor y acompañante en buen estado.
- Tablero e instrumental: EN FUNCIONAMIENTO .
- Aire acondicionado/calefacción: EN FUNCIONAMIENTO.

- Delanteros: En buen estado (medio uso).
- Traseros: En buen estado (medio uso).
- Observaciones: cuenta con 4 cubiertas Pirelli 225/75/R16.

Se encuentra equipado con todos los elementos de seguridad necesarios para operar como ambulancia. Tanto las luces, balizas como las sirenas se encuentran en correcto funcionamiento. En el interior de la cabina dispone de los espacios destinados al almacenamiento de equipos médicos, una camilla para traslado de pacientes y el equipamiento básico requerido para la atención primaria en emergencias. El estado de la tapicería y el mobiliario es funcional, aunque presenta el desgaste propio del uso.

Observaciones generales: El vehículo se encuentra en condición operativa, sin presentar inconvenientes en el encendido ni en su funcionamiento general. Únicamente requiere la reparación de la bomba de dirección.

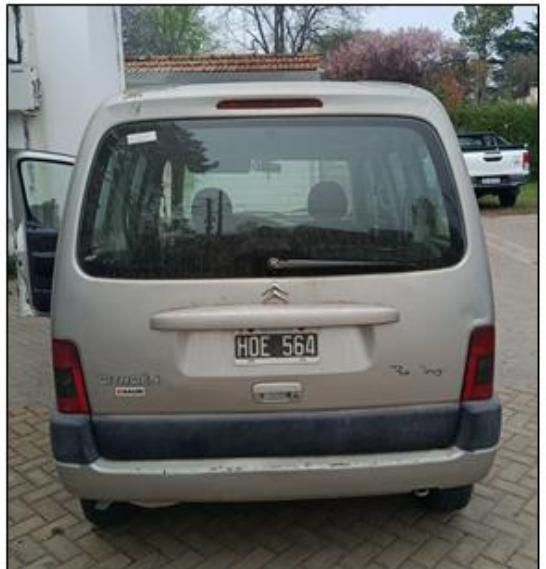
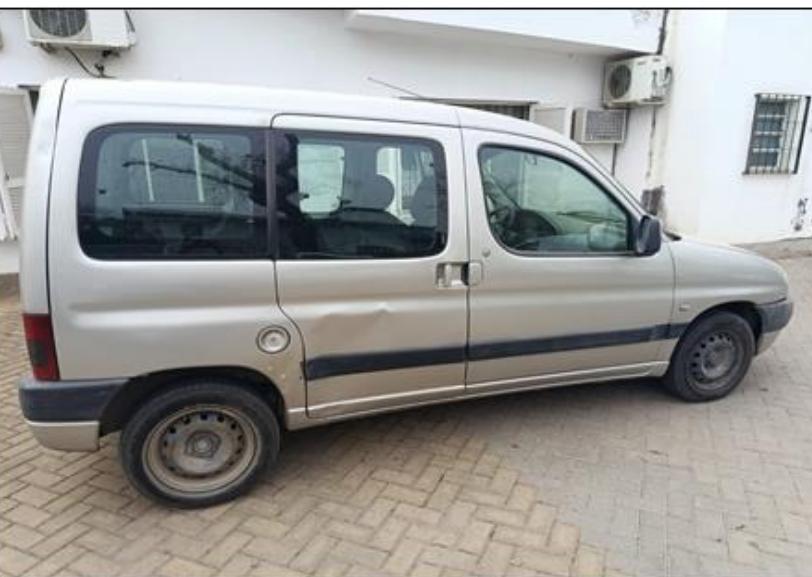
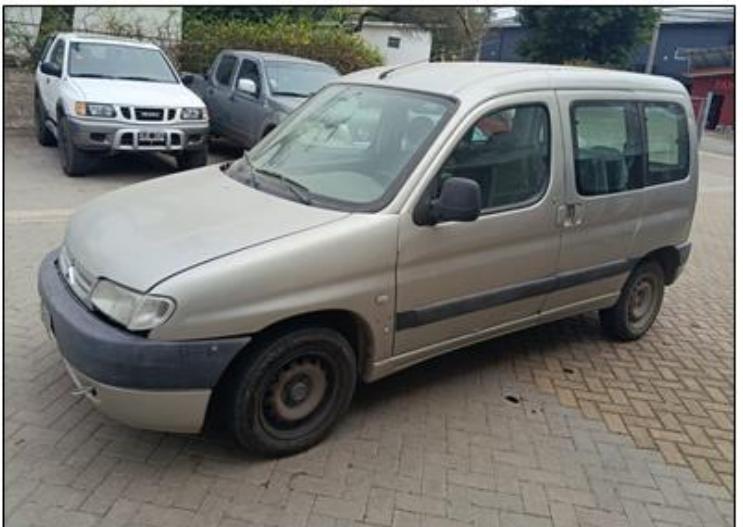
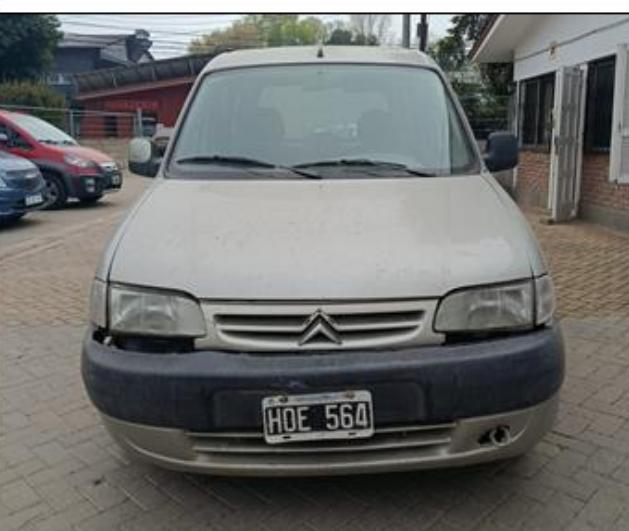
CITROEN BERLINGO MULTISPACE 1.9D. - Año 2008 – km: 220.160

- Motor: EN FUNCIONAMIENTO.
- Transmisión: EN FUNCIONAMIENTO.
- Sistema de frenos: EN FUNCIONAMIENTO.
- Dirección y suspensión: EN FUNCIONAMIENTO.
- Observaciones generales:

- Condición general de la carrocería: Con detalles.
- Pintura: Con detalles.
- Estructura (chasis): En buen estado.
- Estado de paragolpes y accesorios externos: Paragolpes con detalles y toques de estacionamiento y ópticas en buen estado.

- Tapizados y asientos: Se encuentran en buen estado de conservación.
- Tablero e instrumental: EN FUNCIONAMIENTO
- Aire acondicionado/calefacción: Falta mantenimiento.

- Delanteros: En buen estado (pocos kilómetros).
- Traseros: En buen estado (pocos kilómetros).
- Observaciones: cuenta con 4 cubiertas Energy Formula 175/70/R14.

El vehículo se encuentra actualmente en condición operativa. No presenta inconvenientes en su encendido ni en su funcionamiento habitual. Sin embargo, considerando que cuenta con 17 años de servicio, resulta necesario realizar una revisión integral y aplicar las tareas de mantenimiento correspondientes.
